PROJEKT: *Bewertung der Altlastensituation auf
Grundstücken der Deutschen Bahn AG am
Standort 4073 Gelnhausen –
Teilbereiche III – V
Bebauungsplanentwurf „Bahnhofsum-
feld/Südstadt“*

PROJEKTNUMMER: *GU 17042-18050*

GUTACHTER: *BFU GmbH
Büro für Umwelttechnologie
Frankfurter Str. 42
63571 Gelnhausen
Tel.-Nr.: 0 60 51/92 58-0
Fax-Nr.: 0 60 51/92 58-58*

DATUM: *19.04.2018*

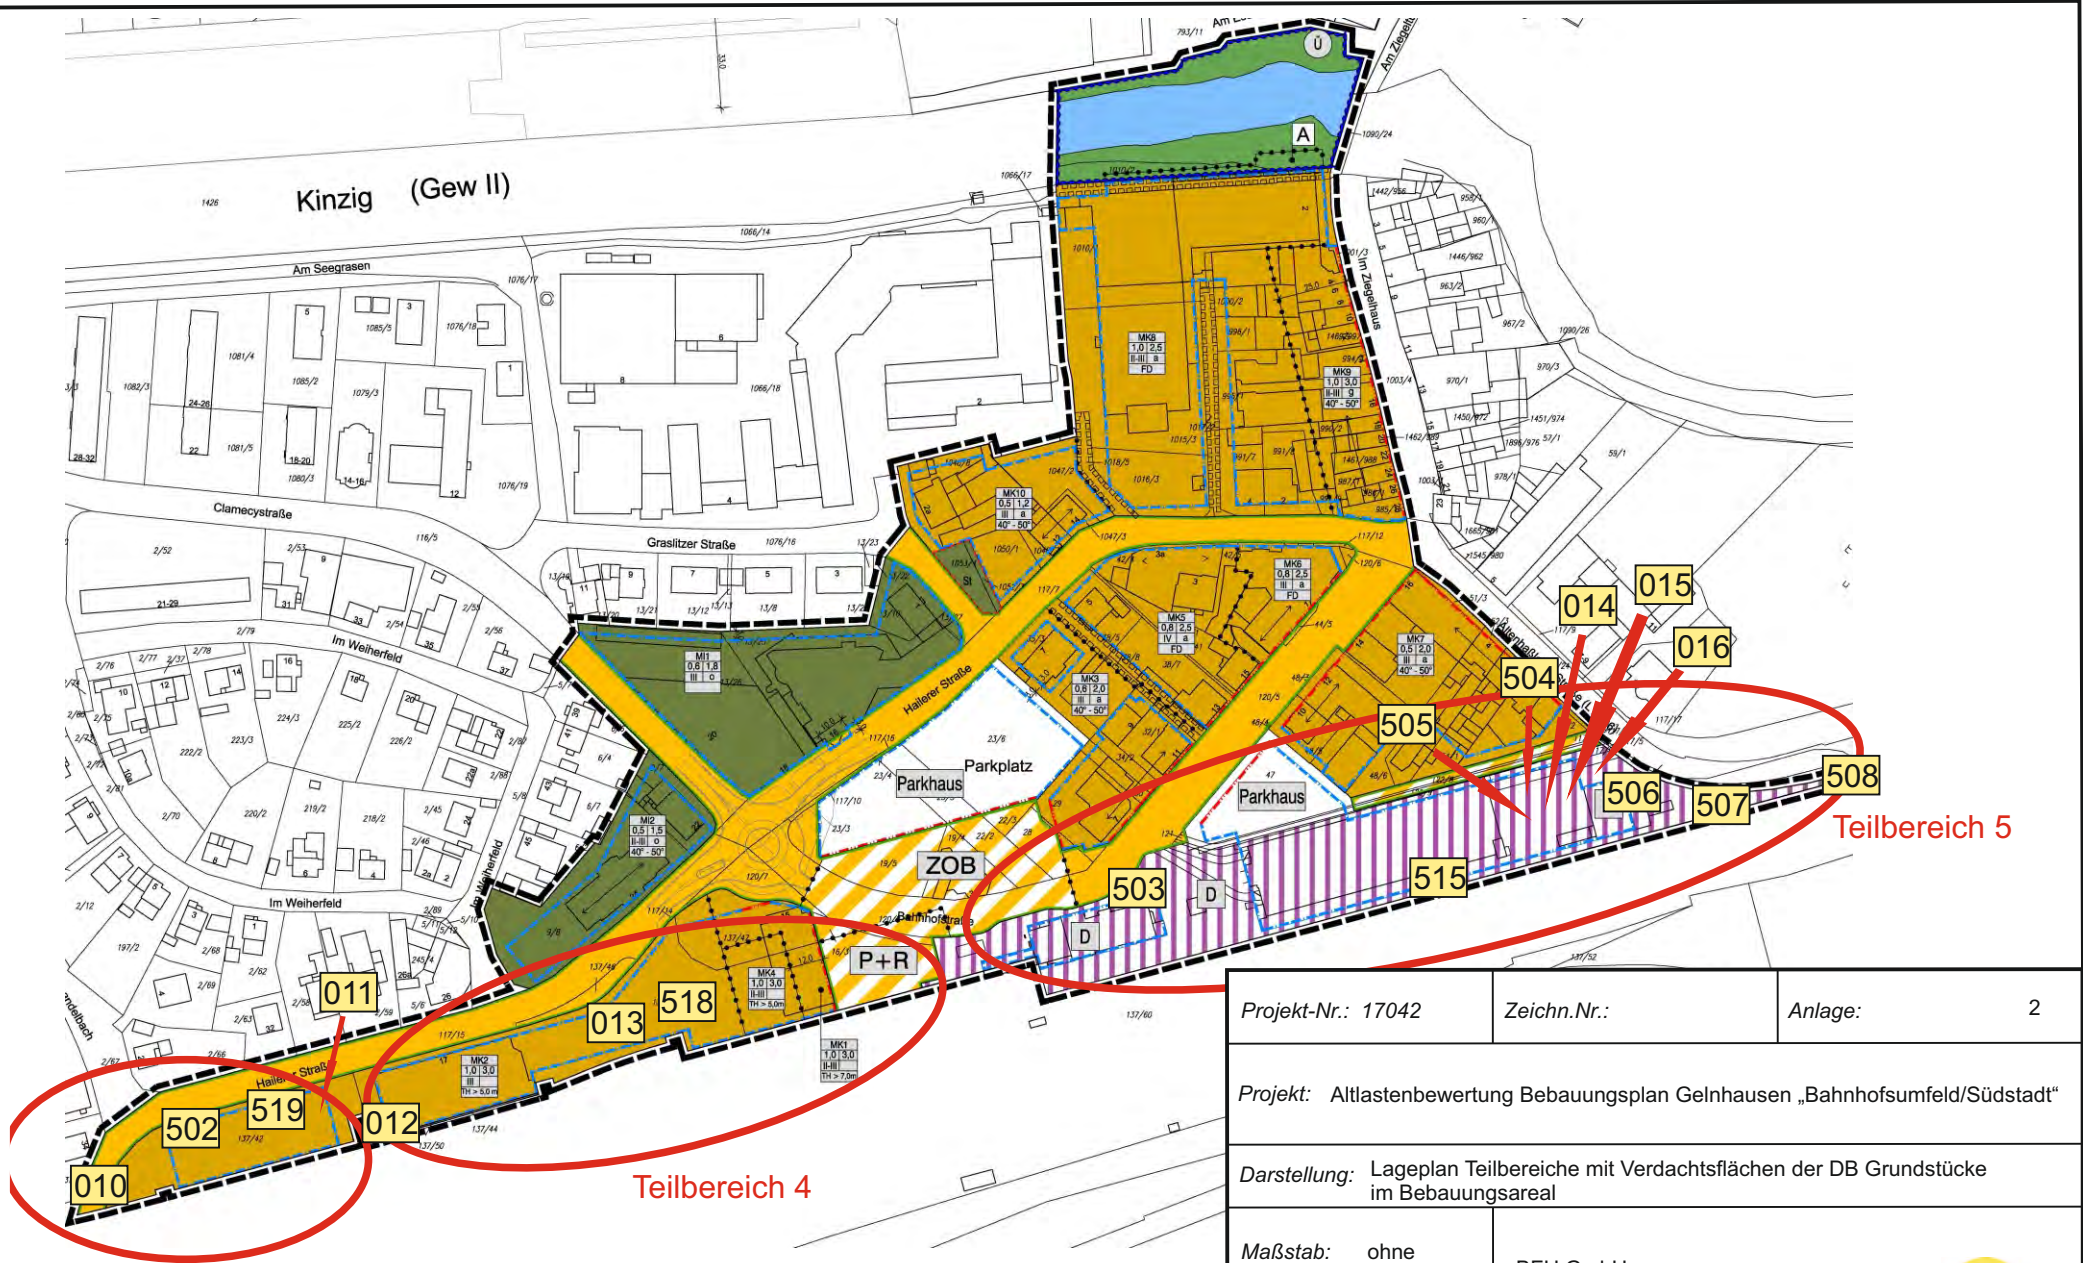
ANLAGE 2
LAGEPLAN MIT TEILBEREICHEN UND
VERDACHTSFLÄCHEN

Das Areal erstreckt sich demnach über die Teilbereiche 3, 4 und 5, die durch eine weitere kleinräumige Aufteilung in die Altlastenverdachtsflächen 010, 011, 012, 013, 014, 015, 016, 502, 503, 504, 505, 506, 507, 508, 515, 518 und 519 gruppiert werden (Anlage 2). Diese Einteilung folgt dem Gliederungsschema des umwelttechnischen Gutachtens der IUT [A6] vom 1998, das im Rahmen einer historischen Erkundung und flächenhaften Erhebung von Altlastenverdachtsflächen im Auftrag der Deutschen Bahn AG erstellt wurde.

Der Teilbereich 3 umfasst die Fläche 502 des ehemaligen Tanklagers der Deutschen Shell AG sowie die Verdachtsflächen 010, 011, 012 und 519 (**Anlage 2**), die – mit Ausnahme der Fläche 502 – Auffüllungsmächtigkeiten von 1,5 – 2,0 m aufweisen.

Die **Teilfläche 518** um die ehem. Güterverladerampe und dem Gleis besaß auffällige Schwermetallgehalte bei Chrom (2 mg/kg TS), Quecksilber (1,2 mg/kg TS) und Zink (500 mg/kg TS). Ebenfalls waren die PAK-Konzentrationen oberflächennah mit 13 mg/kg deutlich erhöht. Beide Schadstoffgruppen lagen jedoch mit ihren Belastungen noch unterhalb der HLUG-Beurteilungswerte, so dass mit keiner schädlichen Bodenveränderung im Sinne des BBodSchG im Bereich der ehem. Güterverladerampe zu rechnen war.

Das östliche ehem. Lager für feuergefährliche Güter, **Verdachtsfläche 013**, wies in den oberflächennahen Bodenbereichen 0,2 – 0,5 m u. GOK PAK-Gehalte von 160 mg/kg TS, in 1,0 – 1,5 m Tiefe noch 20,2 mg PAK/kg TS auf. Die Konzentrationen an Chrom, Kupfer, Nickel und Zink waren wie die MKW mit 470 mg/kg TS auffällig. Somit war der Verdacht einer schädlichen Bodenveränderung nach BBodSchG gegeben. Ebenso wurde der Prüfwert der BBodSchV für den Wirkungspfad Boden-Grundwasser im Eluat 5,3 bzw. 7,2 µg PAK/l überschritten.

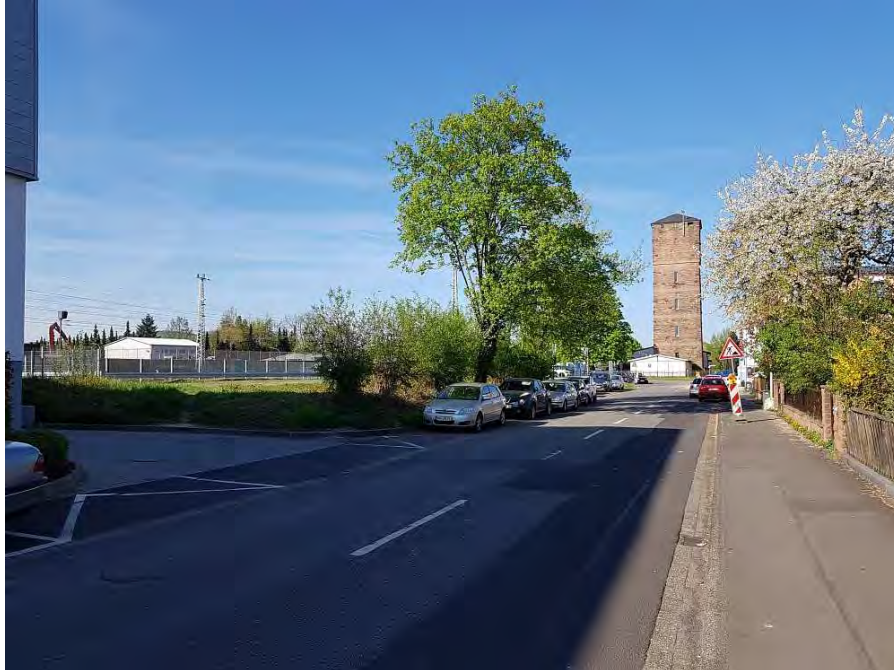
Abb. 1: Blick entlang der Hailerer Straße Richtung Westen auf Teilbereich 3, ehem. Shell-Tanklager (Foto BFU GmbH, 18.04.2018)

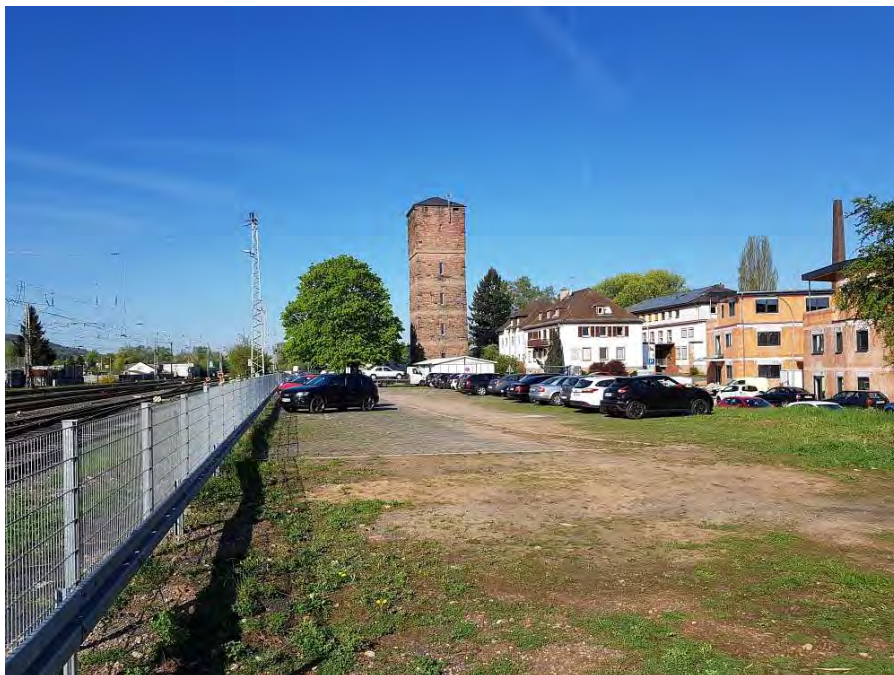
Aktuell wird der Teilbereich 3 als Parkplatz genutzt und weist keine Oberflächenversiegelung auf. Das Gelände ist lediglich mit Schotter bzw. Kopfsteinpflaster befestigt (Anlage 3).

Abb. 2: Teilbereich 3, aktuelle Nutzung als Parkplatz (Foto BFU GmbH, 18.04.2018)

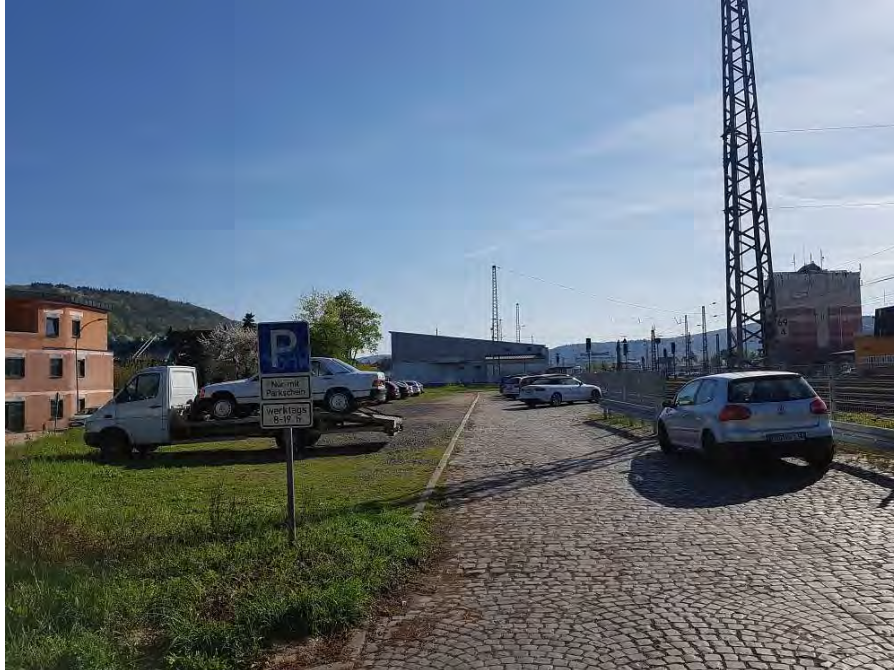
Abb. 3: Blick Richtung Osten auf Teilbereich 3 (Foto BFU GmbH, 18.04.2018)

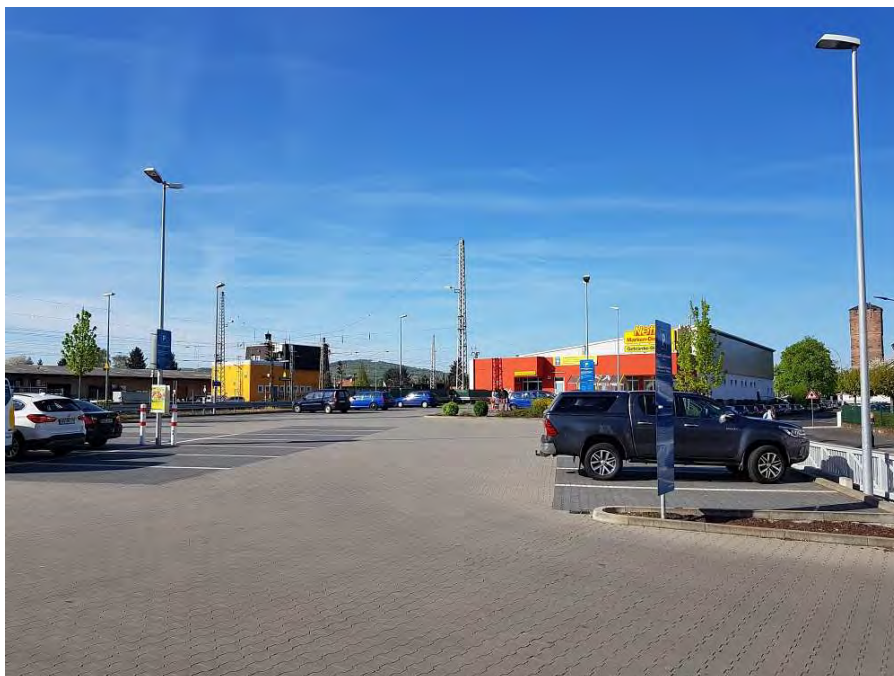
Abb. 4: Blick Richtung Westen auf Teilbereich 4, Netto Marken-Discount und Parkplatz
(Foto BFU GmbH, 18.04.2018)

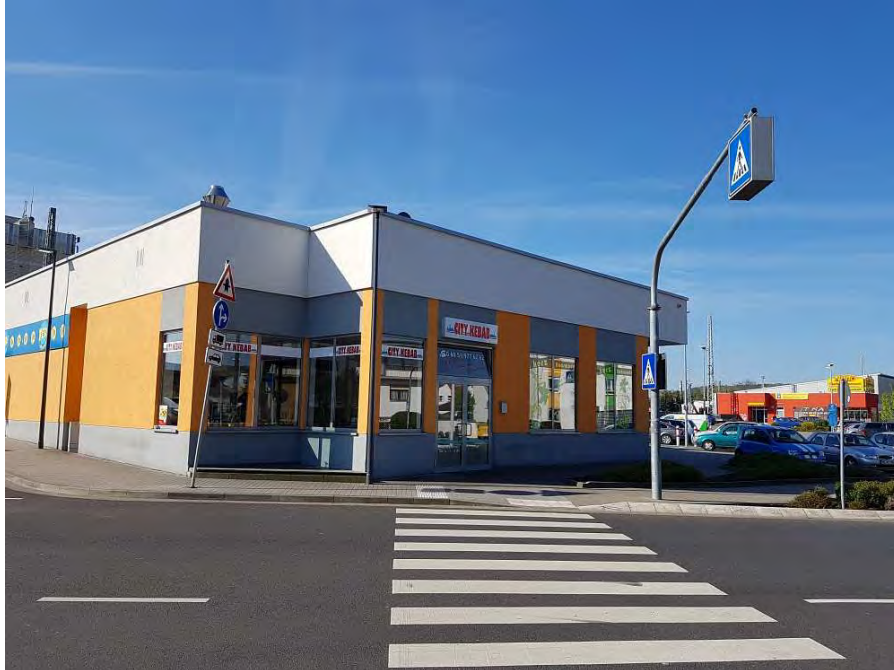
Abb. 5: Blick Richtung Süden auf Teilbereich 4, TEDI-Markt
(Foto BFU GmbH, 18.04.2018)

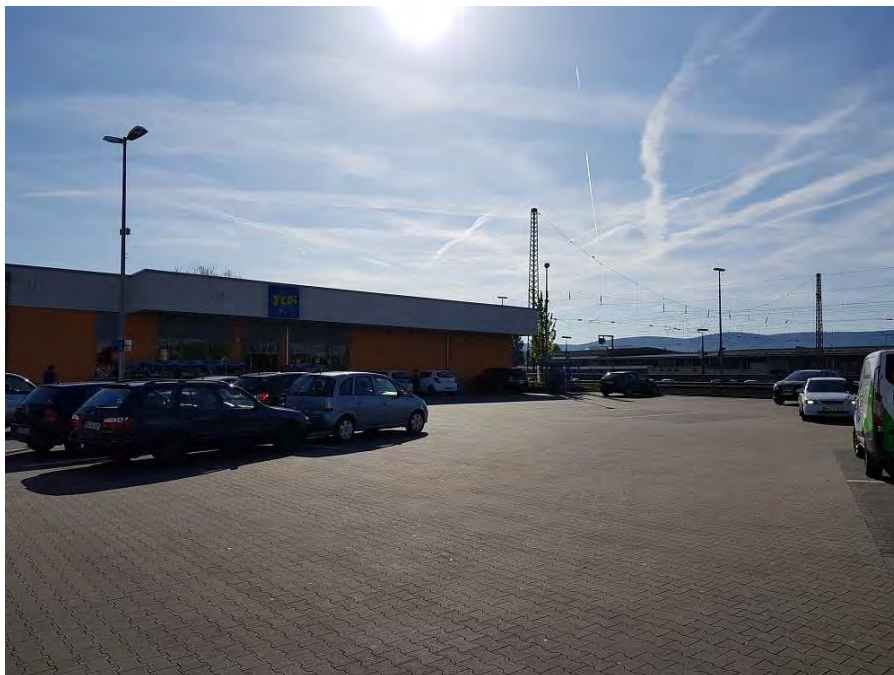
Abb. 6: Blick Richtung Osten auf Teilbereich 4, TEDI-Markt und Parkplatz
(Foto BFU GmbH, 18.04.2018)

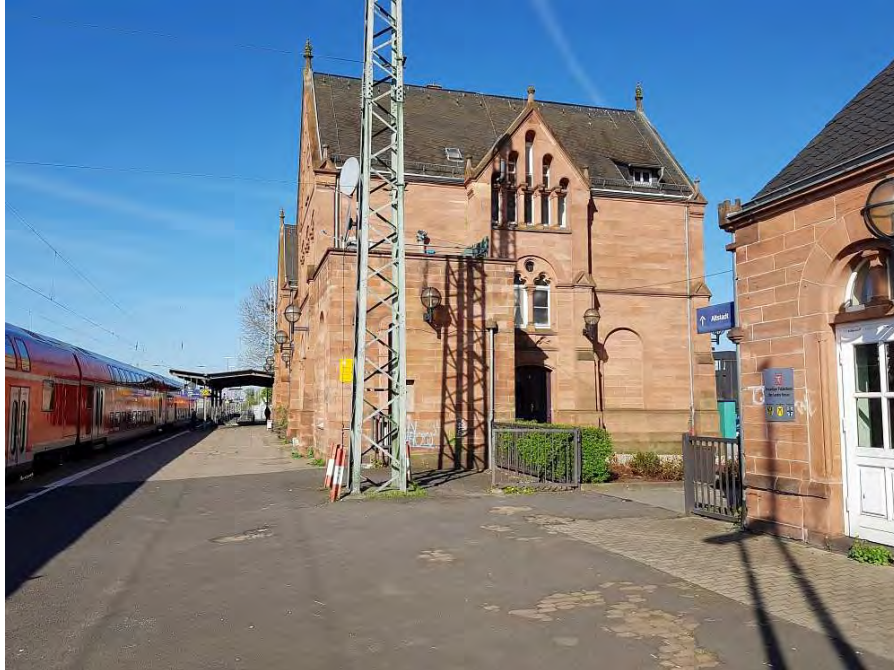
Abb. 7: Blick Richtung Westen auf Teilbereich 5, Empfangsgebäude und Gleisbereich
(Foto BFU GmbH, 18.04.2018)

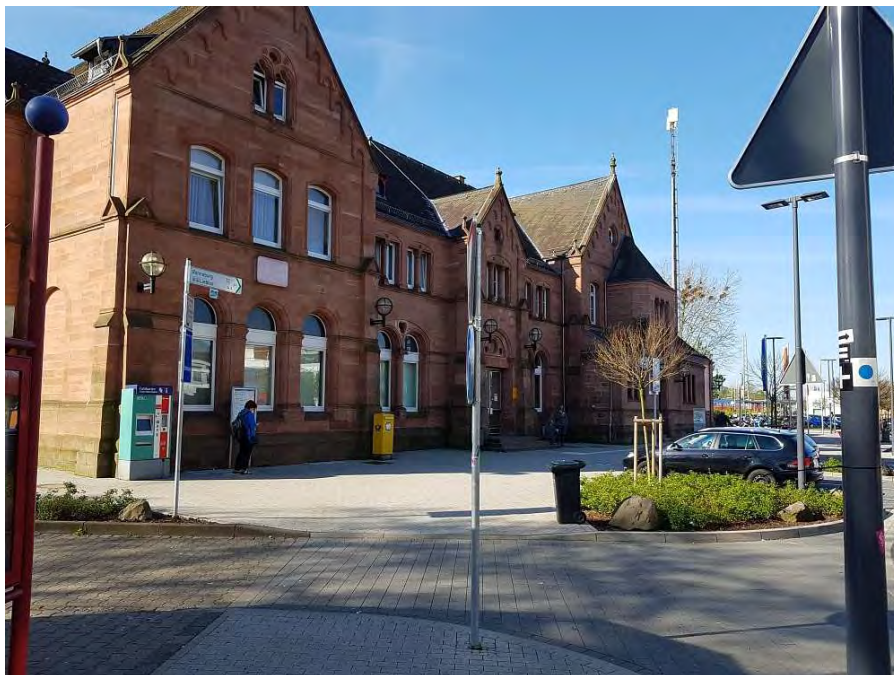
Abb. 8: Blick Richtung Südwesten auf Teilbereich 5, Empfangsgebäude
(Foto BFU GmbH, 18.04.2018)

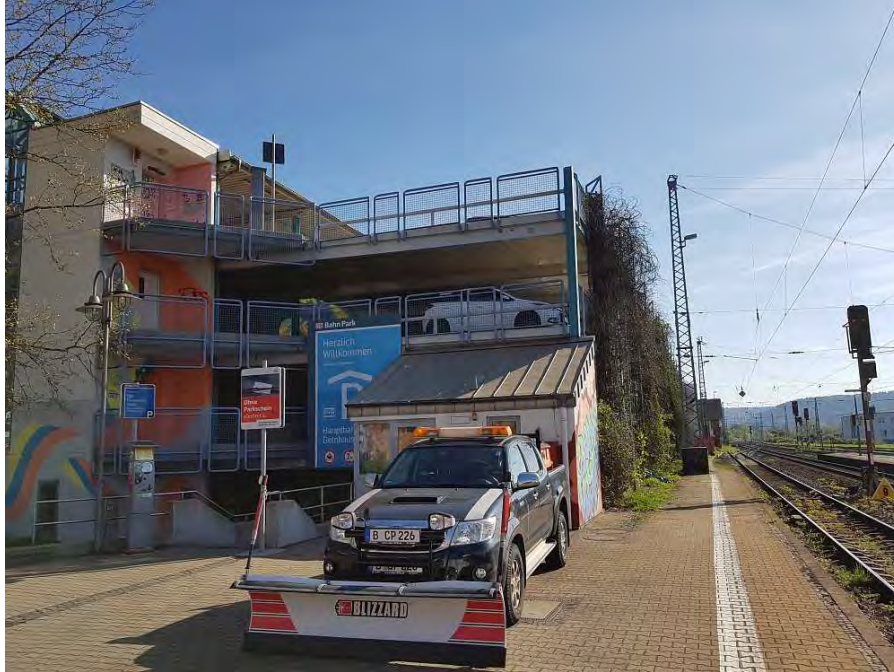
Abb. 9: Blick Richtung Osten auf Teilbereich 5, Parkhaus und Gleisbereich
(Foto BFU GmbH, 18.04.2018)

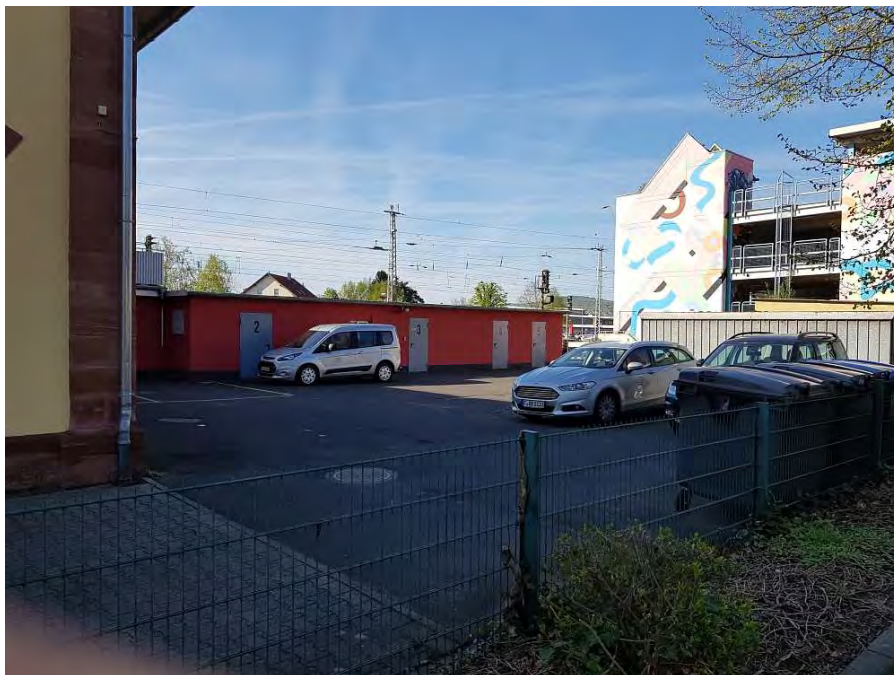
Abb. 10: Blick Richtung Süden auf Teilbereich 5, Parkplatz zwischen Bahnmeisterei und
Parkhaus (Foto BFU GmbH, 18.04.2018)

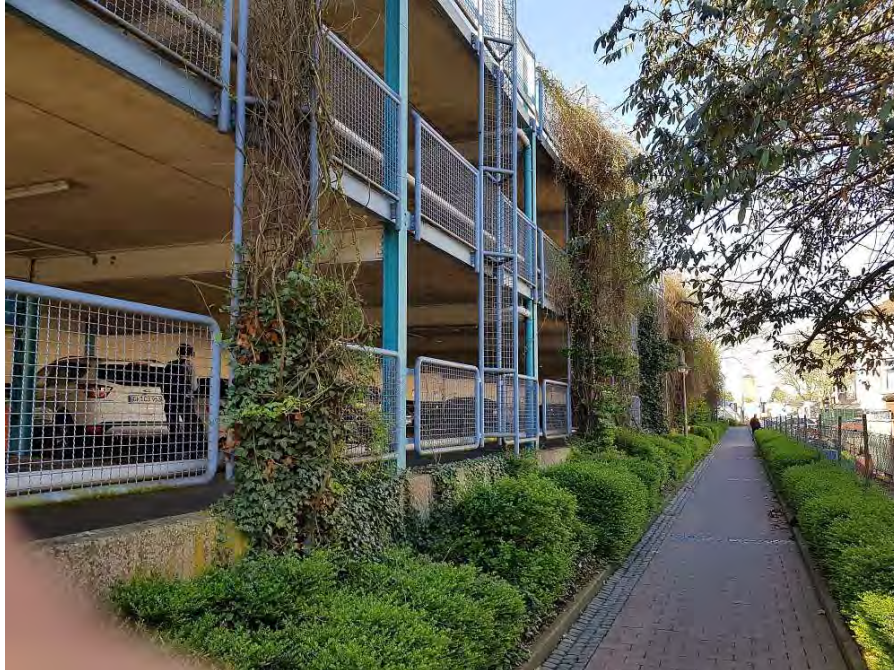
Abb. 11: Blick Richtung Westen auf Teilbereich 5, Parkhaus
(Foto BFU GmbH, 18.04.2018)

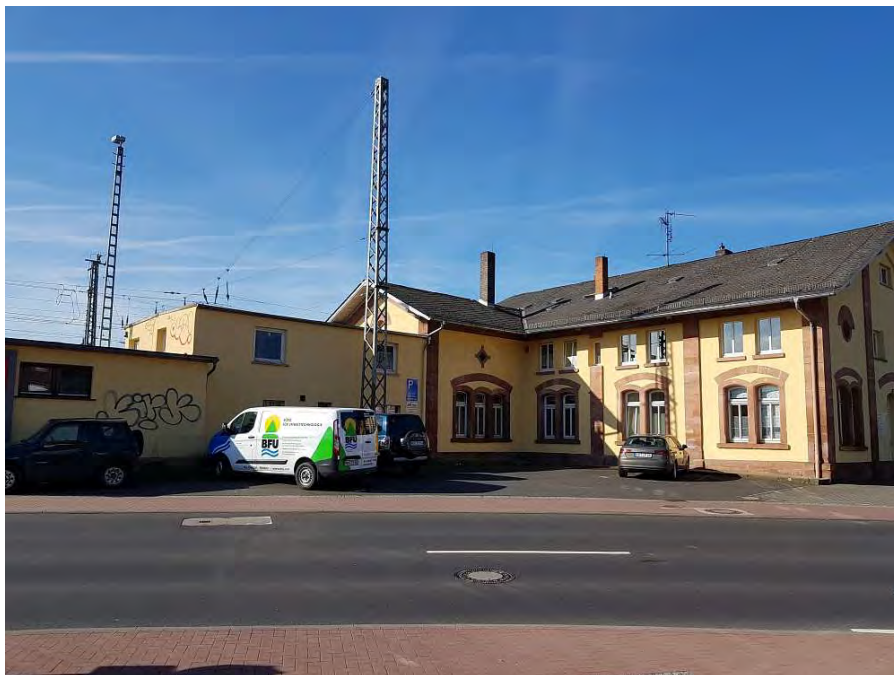
Abb. 12: Blick Richtung Südwesten auf Teilbereich 5, Gebäude Bahnmeisterei
(Foto BFU GmbH, 18.04.2018)
