Abschlussbericht

*Kampfmittelbergung nach geomagnetischer
Flächenaufzeichnung*

Bad Vilbel

*BBPL „Krebsschere“
Bereich Gottlieb Daimler Allee*

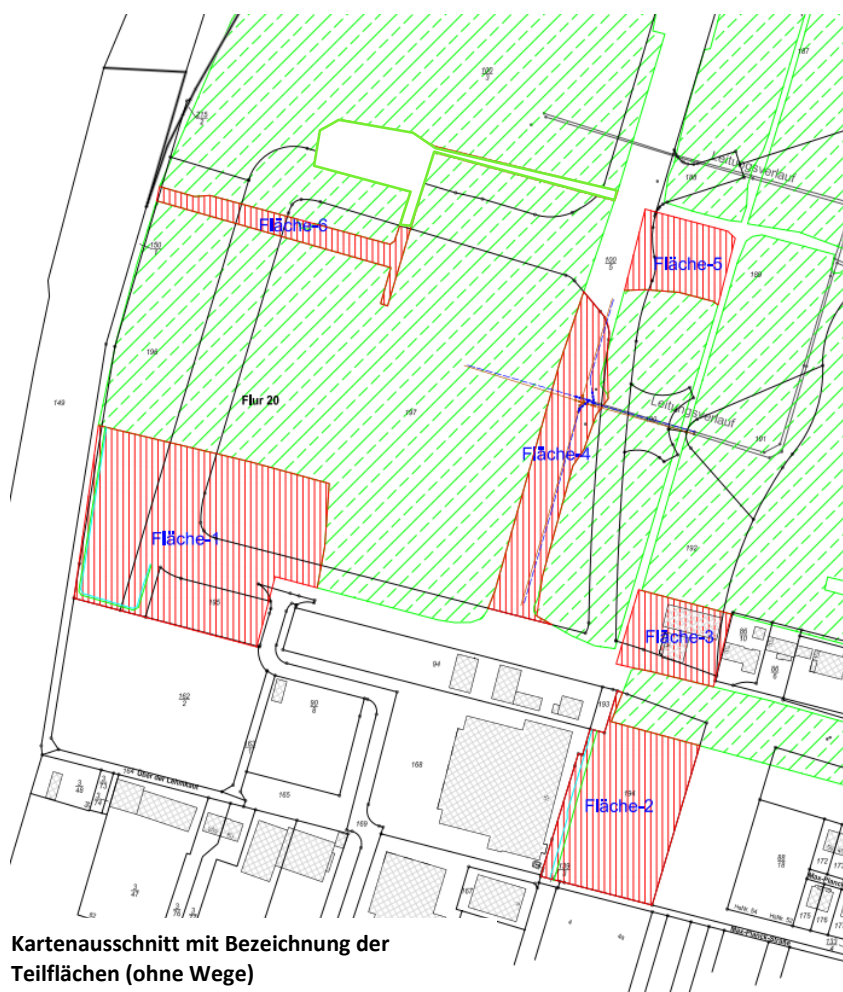
Kartenausschnitt mit Bezeichnung der
Teilflächen (ohne Wege)

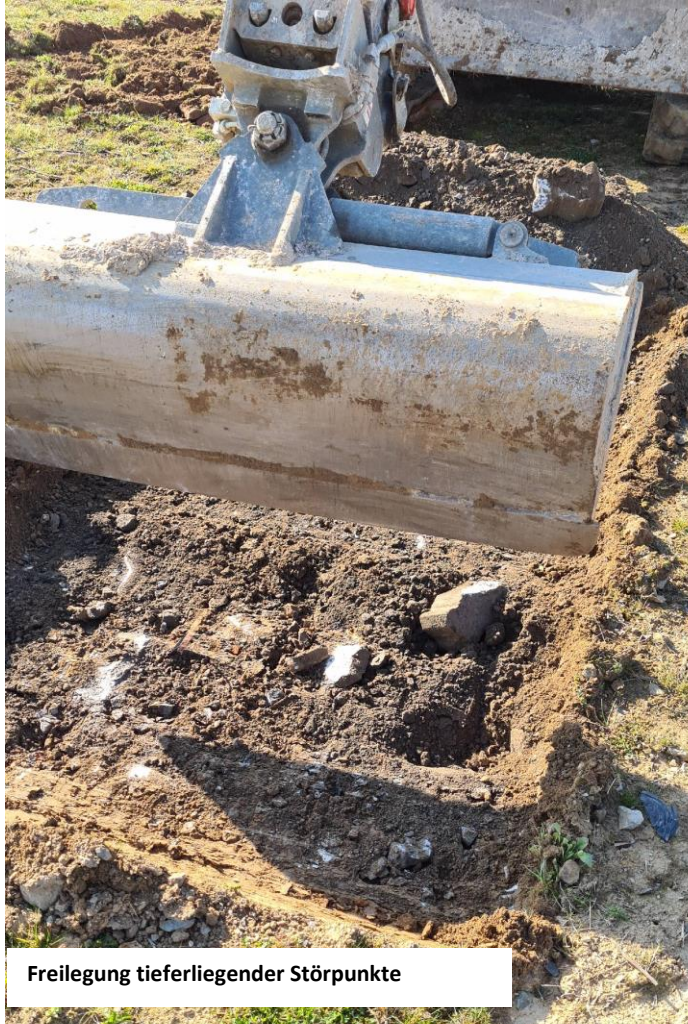
Freilegung tieferliegender Störpunkte

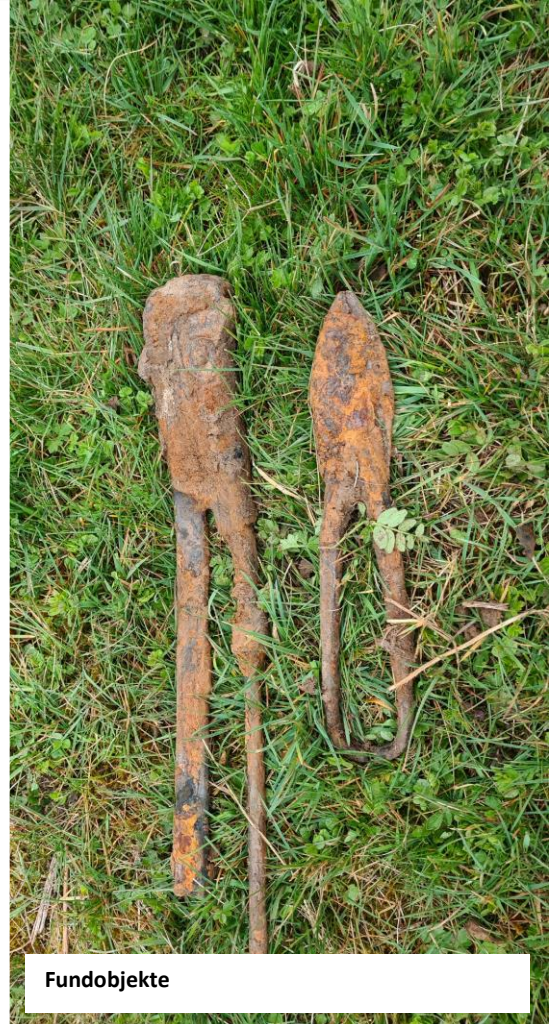
Fundobjekte

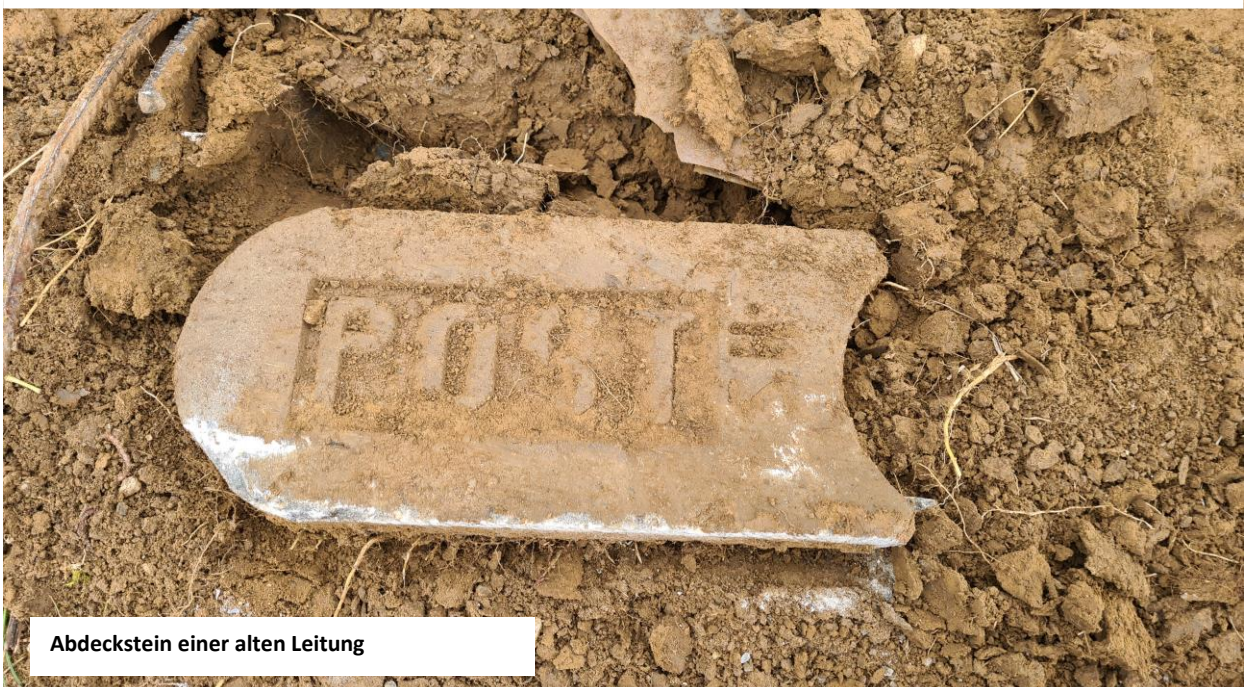
Abdeckstein einer alten Leitung

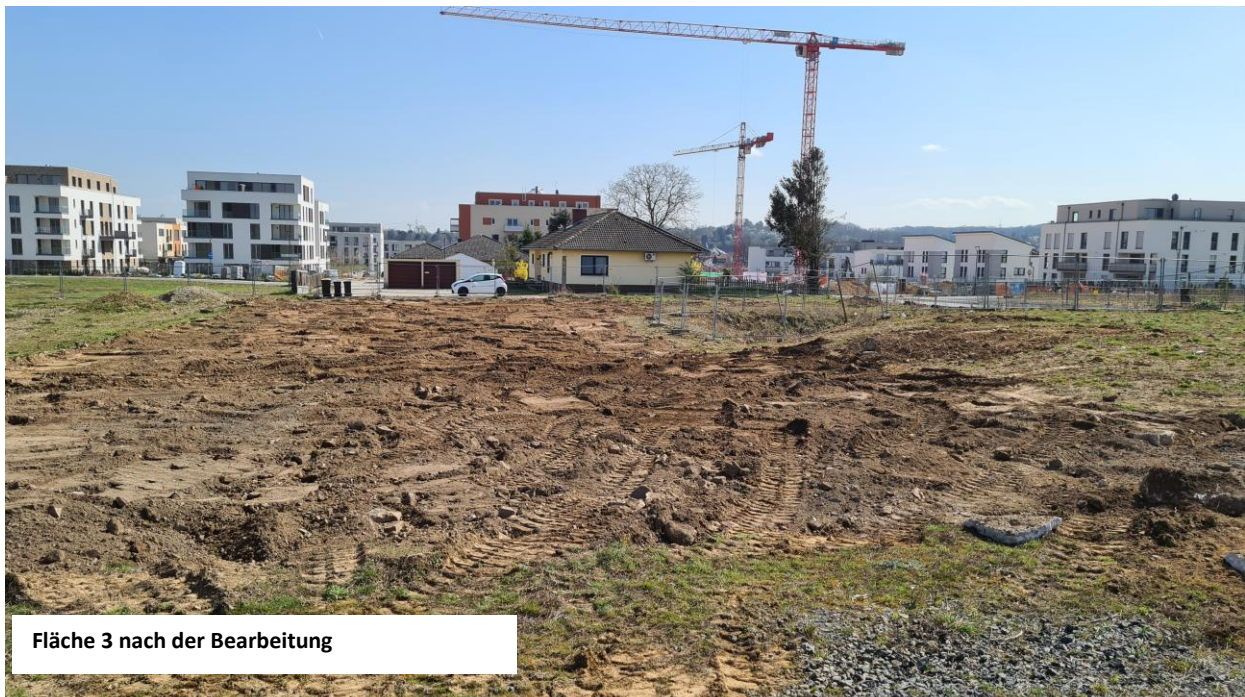
Fläche 3 nach der Bearbeitung

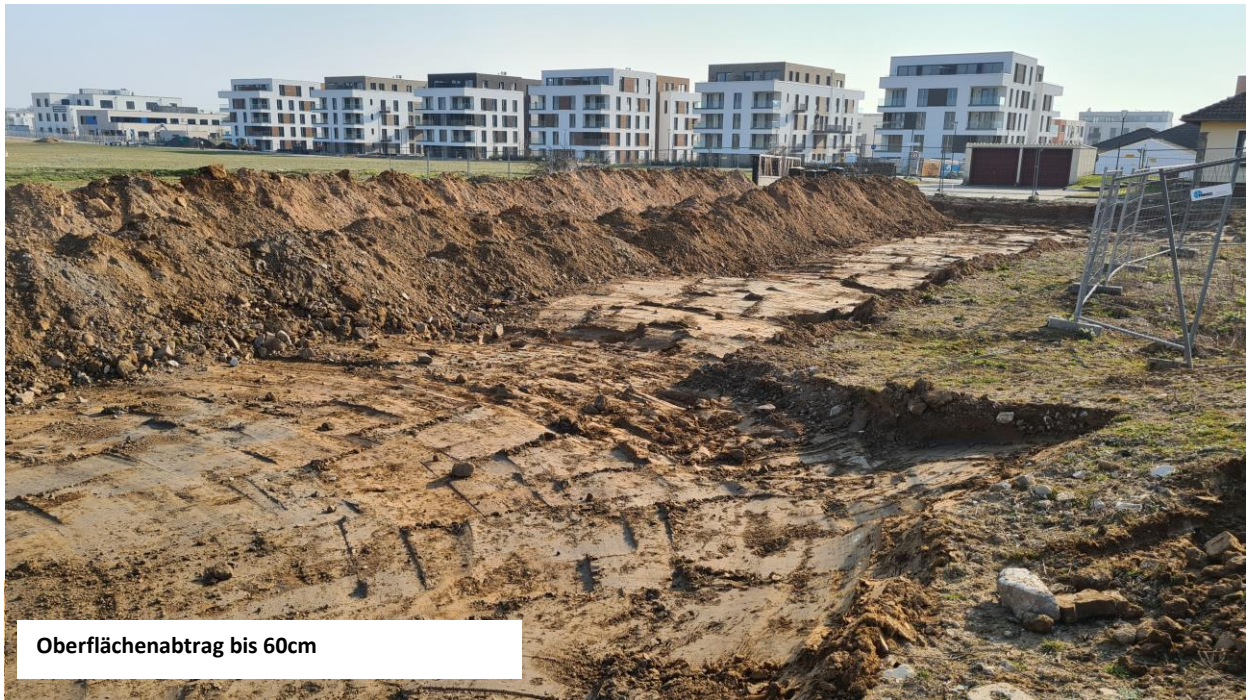
Der zweite Flächenabschnitt war oberflächennah mit Recyclingmaterial abgedeckt. Hier wurde der Oberboden bis zu 60cm abgetragen, der Aushub gesichtet und die Sohle sondiert. Anschließend wurde der Aushub unverdichtet wieder verfüllt.

Oberflächenabtrag bis 60cm

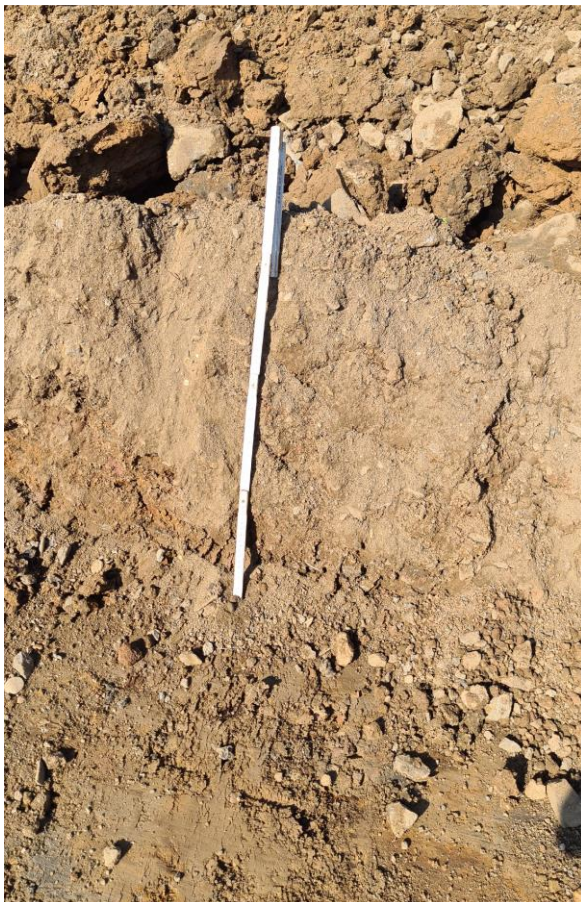
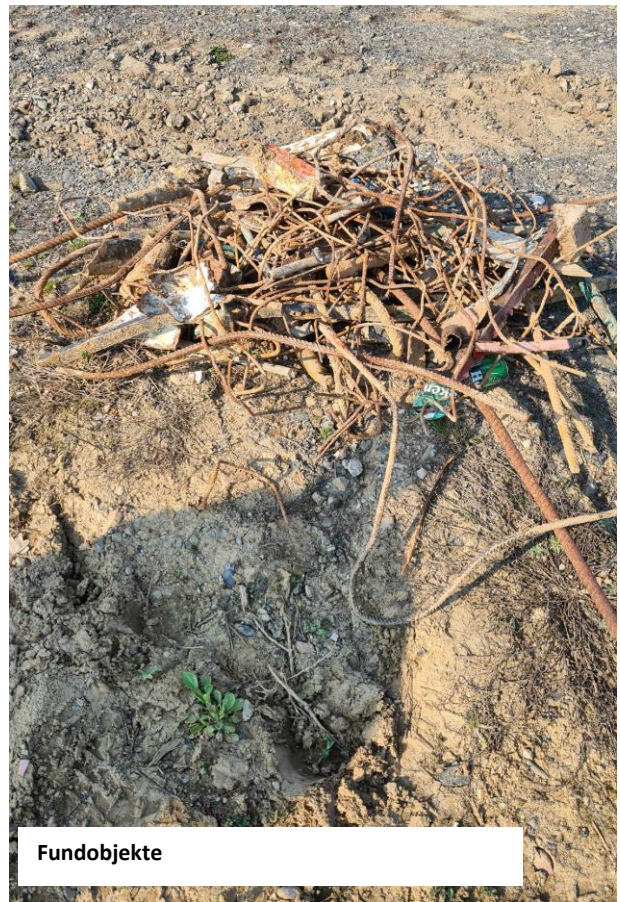
Fundobjekte

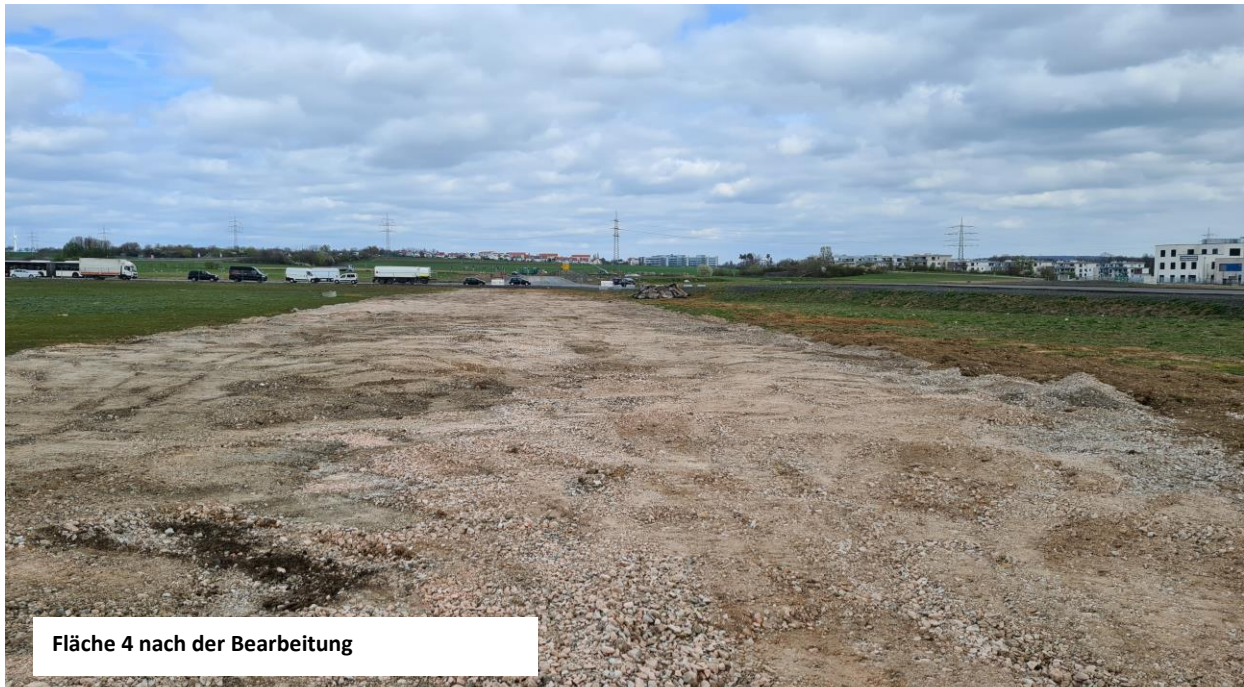
Fläche 4 nach der Bearbeitung

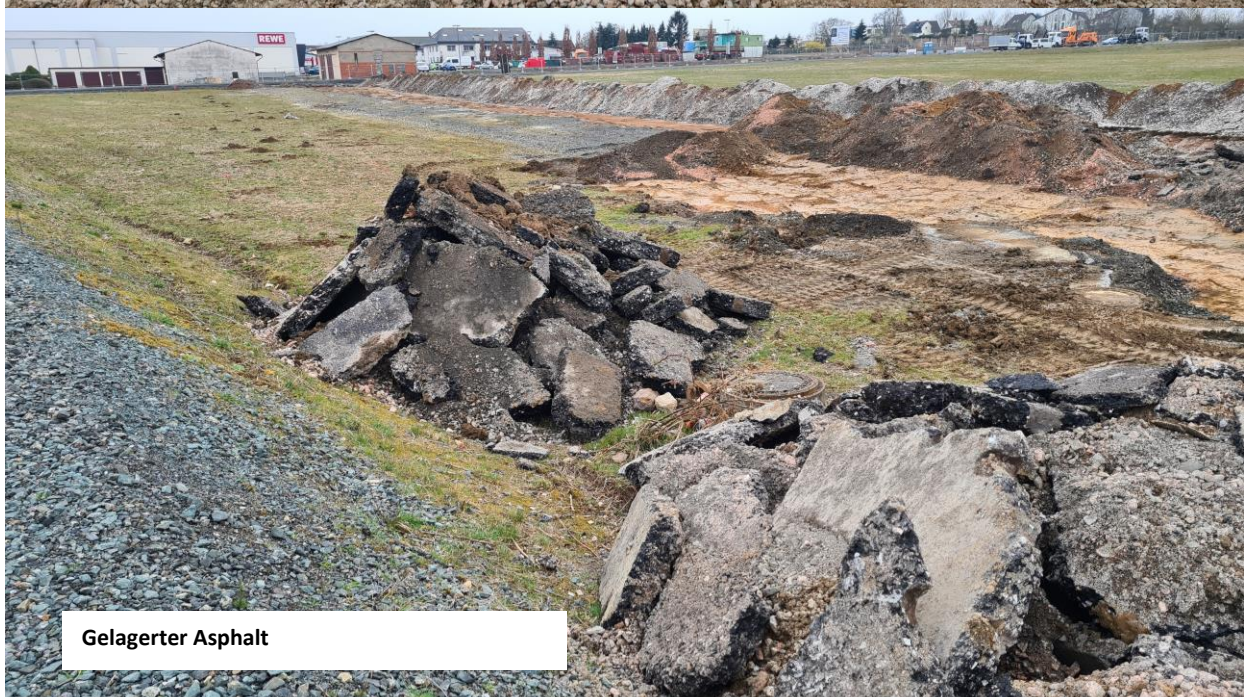
Gelagerter Asphalt

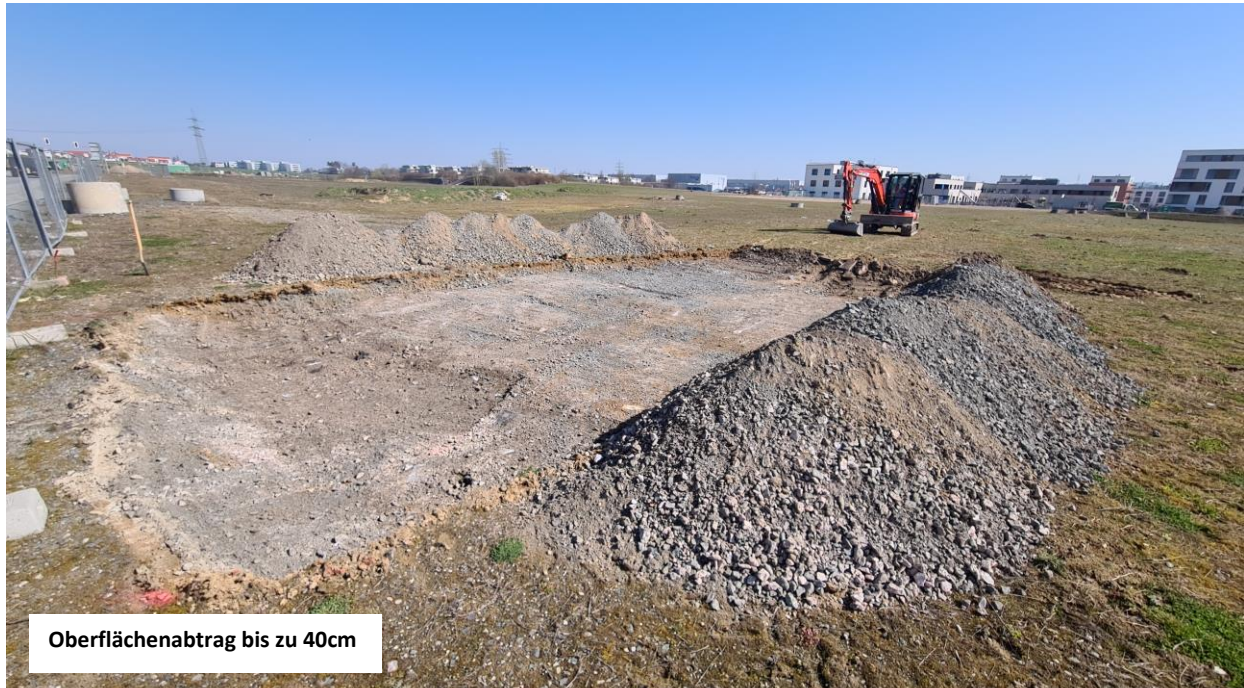
Anschließend an die Allee befindet sich ein Bereich der mit Recyclingmaterial bedeckt ist. Hier wurde der Oberboden bis zu 40cm Tiefe abgetragen. Nach der Sohlensondierung wurde der Aushub gesichtet und unverdichtet wieder eingebaut.

Oberflächenabtrag bis zu 40cm

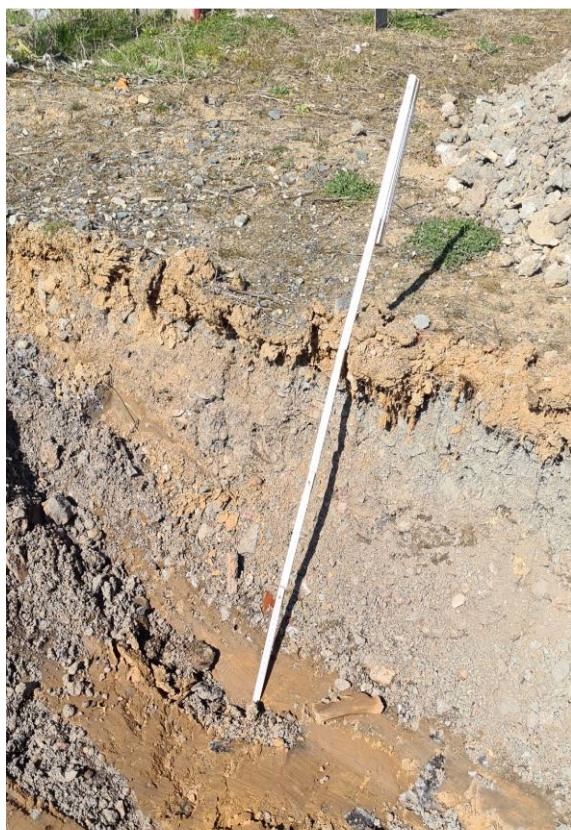
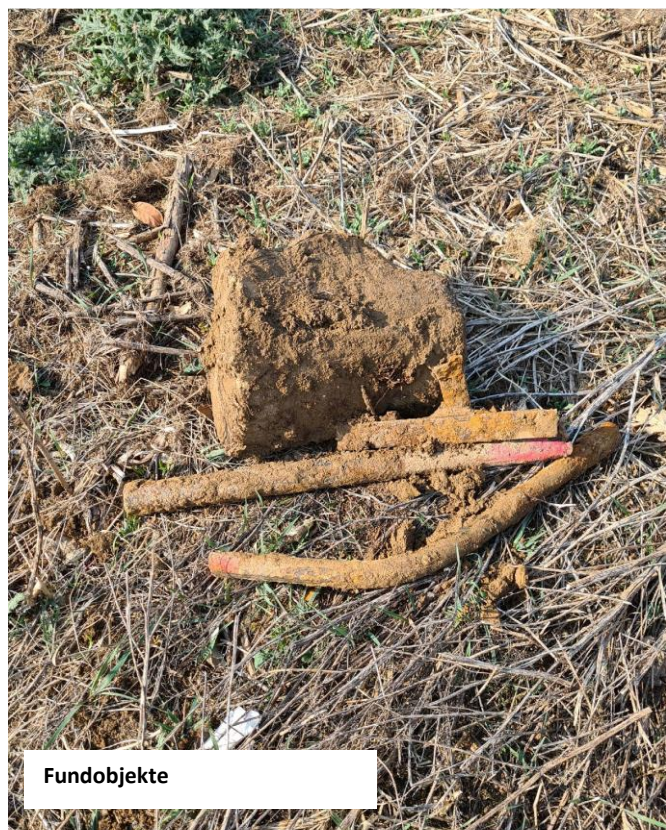
Fundobjekte

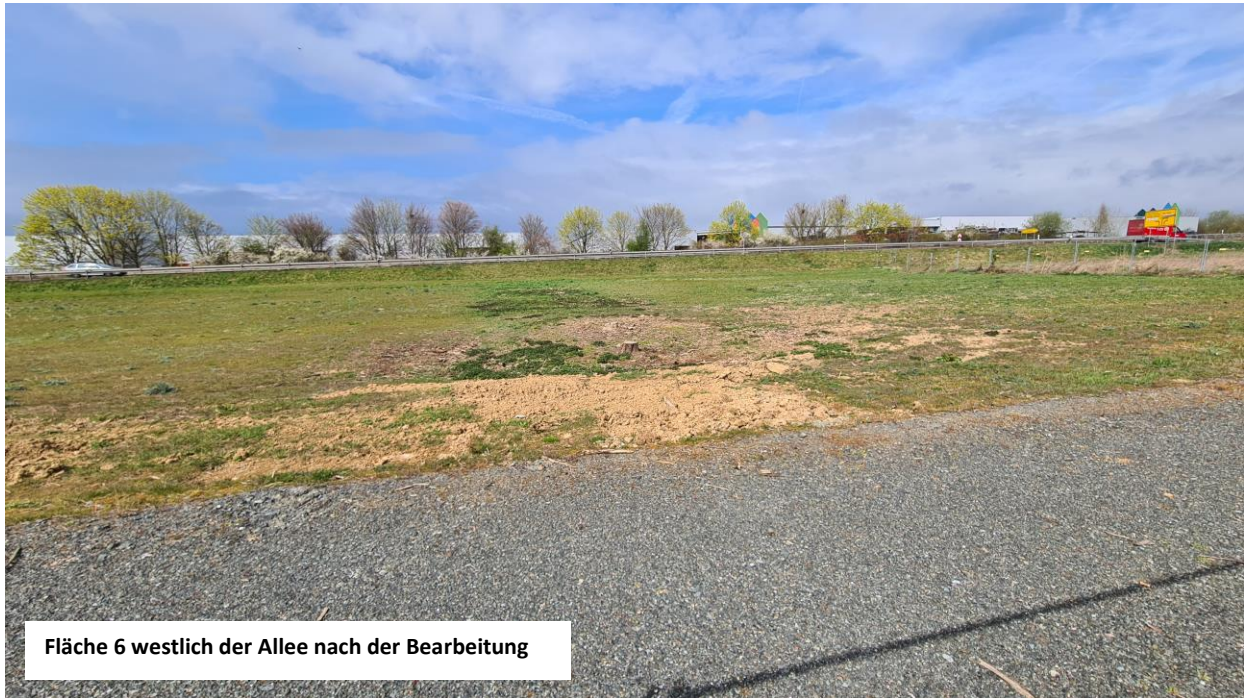
Fläche 6 westlich der Allee nach der Bearbeitung

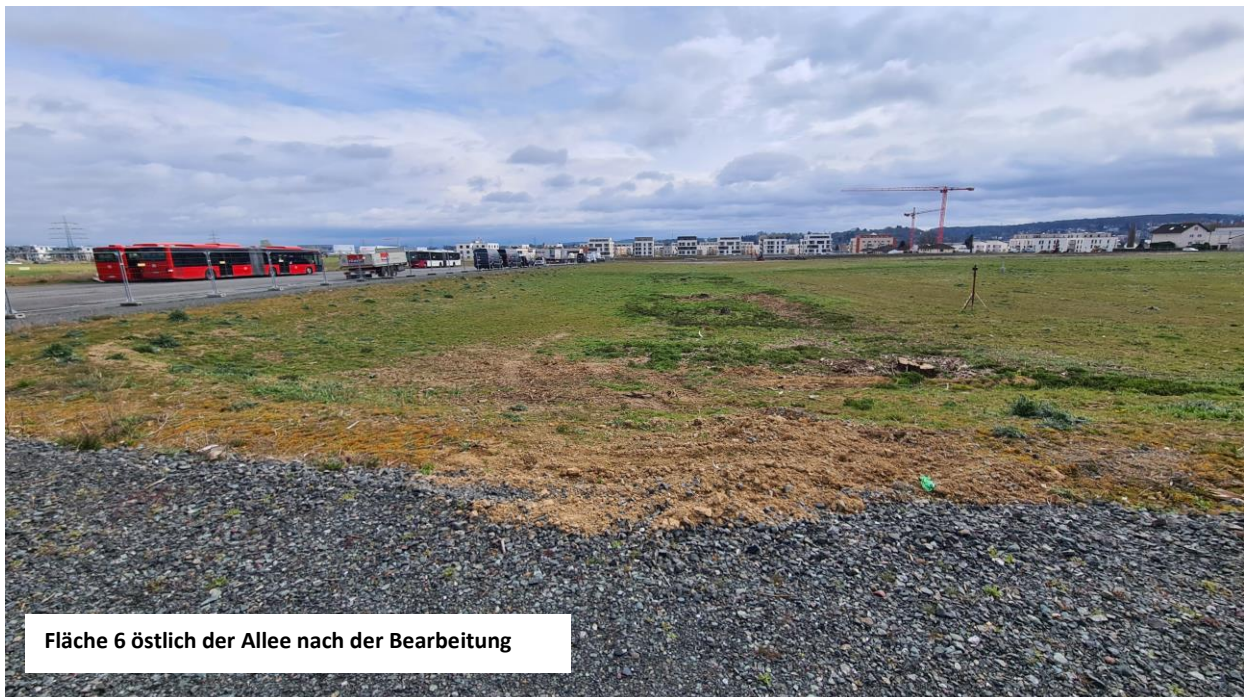
Fläche 6 östlich der Allee nach der Bearbeitung
