Artenschutzrechtliche Stellungnahme

zum Abbruch eines Lagergebäudes mit Wohnungen Lindenallee 8 in 35410 Hungen

Stand: 26.11.2025

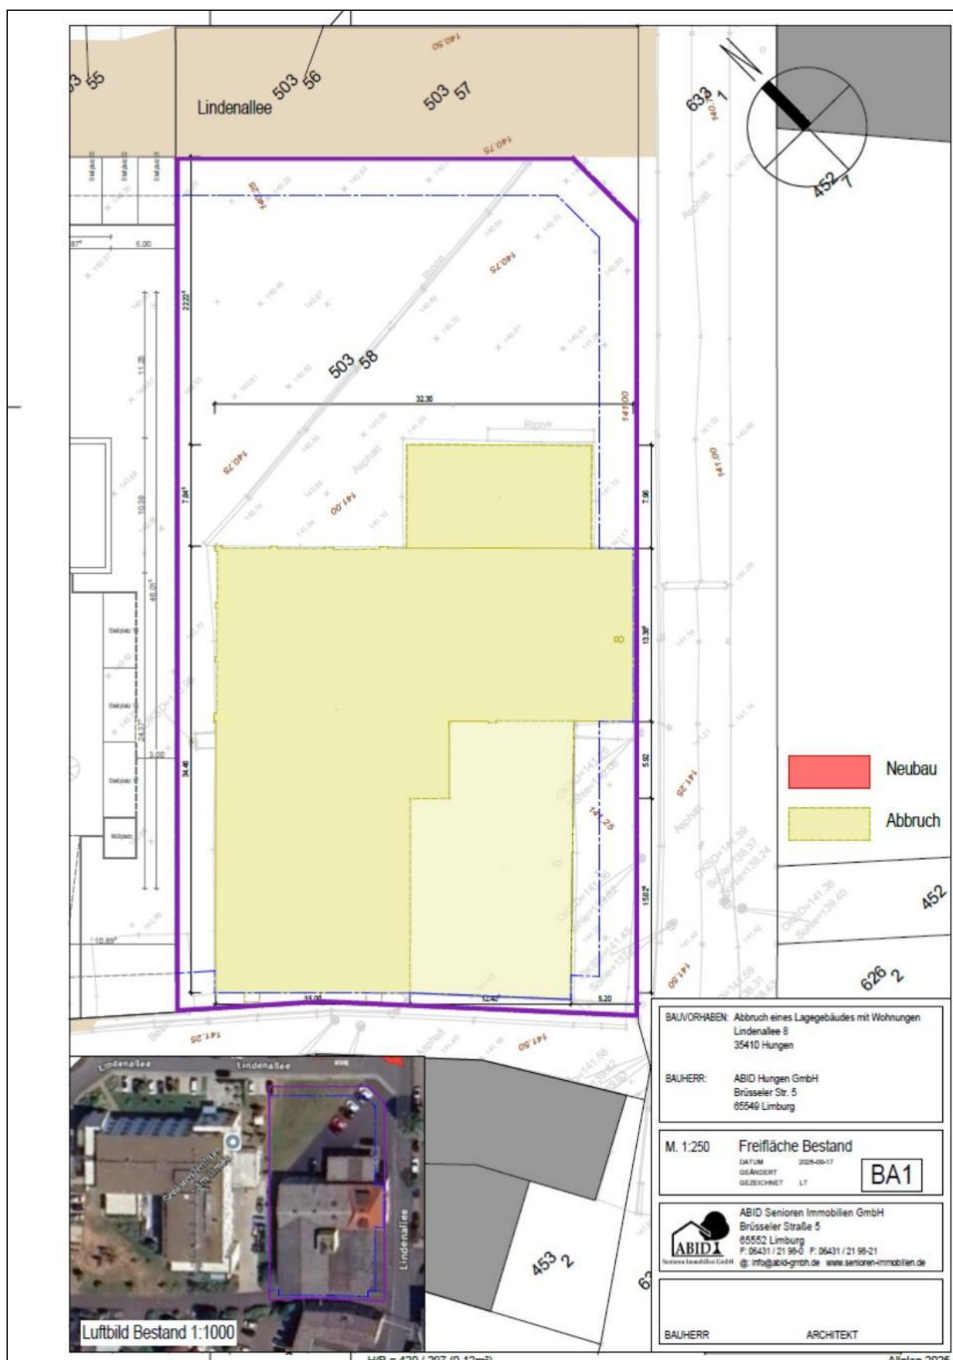
Abbildung 3: Freifläche Bestand - abzubrechende Gebäude gelb (Quelle: ABID Hungen GmbH, 2025)

Da der Bauherr plant, auf dem Gelände Lindenallee 8 in Hungen ein Senioren-Wohnheim zu errichten, ist der Abriss des bisherigen Baubestandes auf dem Gelände erforderlich. In diesem Kontext werden alle dort befindlichen Gebäudebestandteile und Anlagen komplett zurückgebaut und die dabei anfallenden Materialien entsprechend den aktuellen gesetzlichen Regelungen entsorgt.

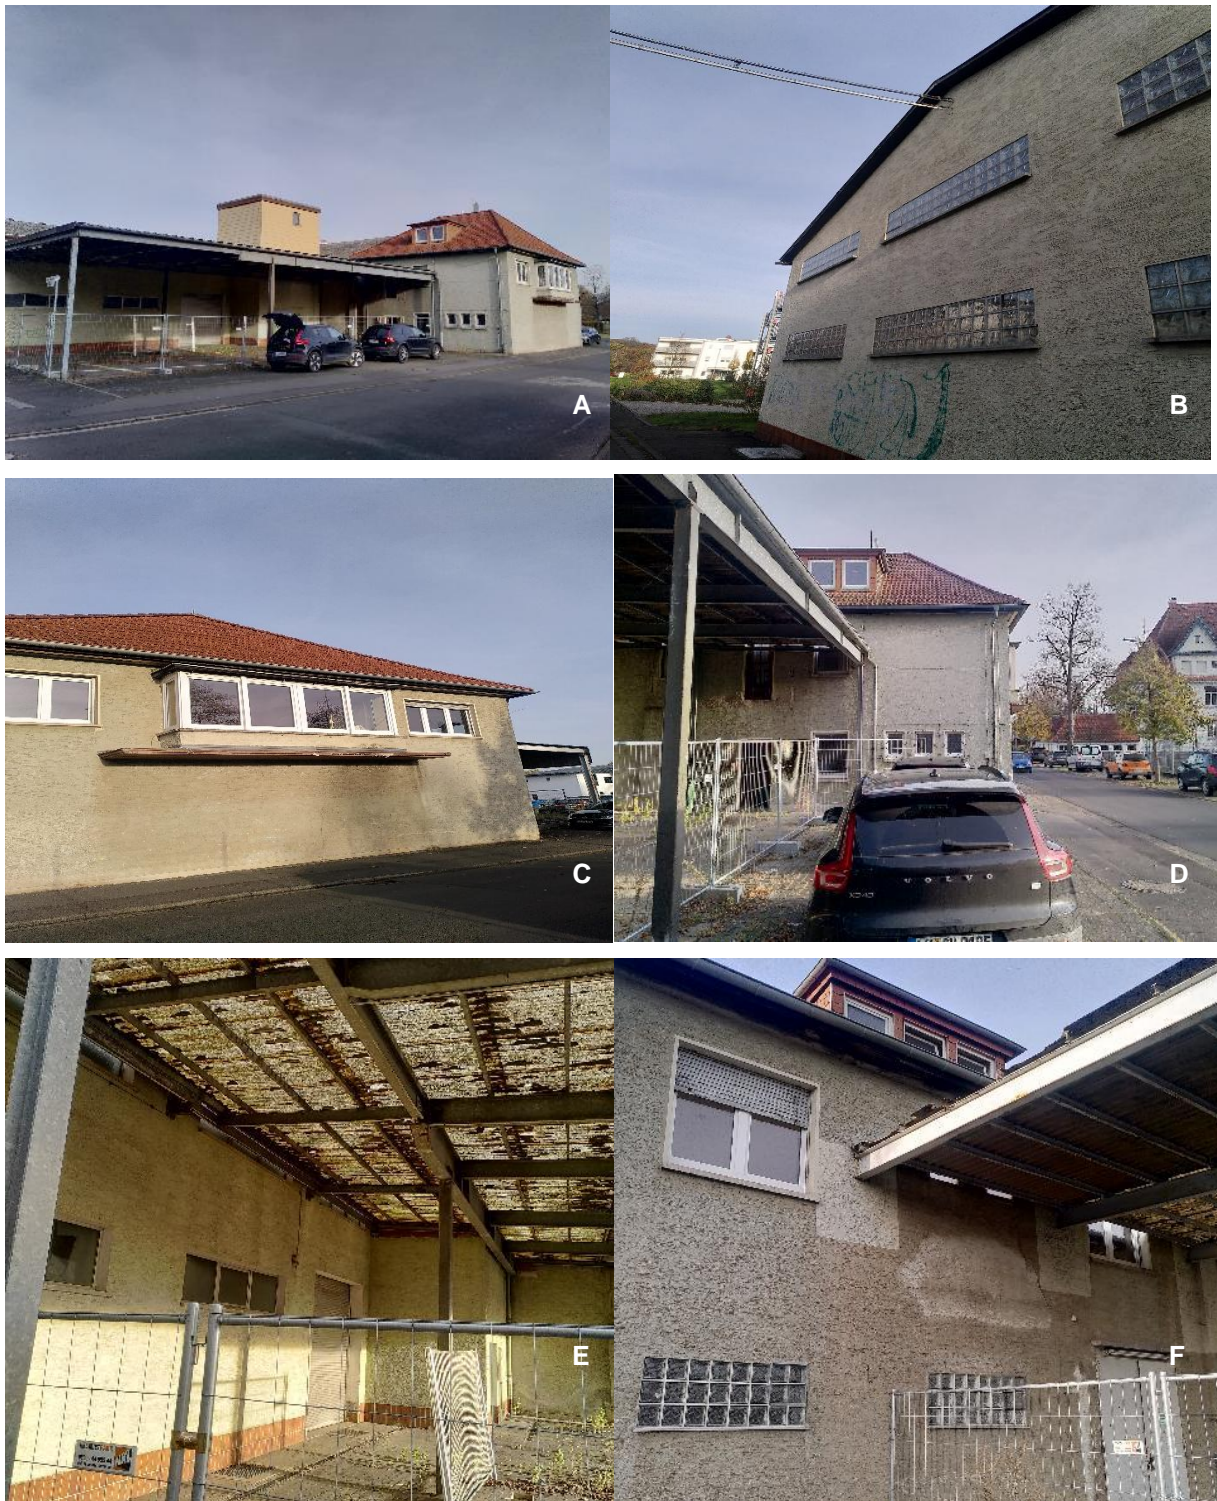
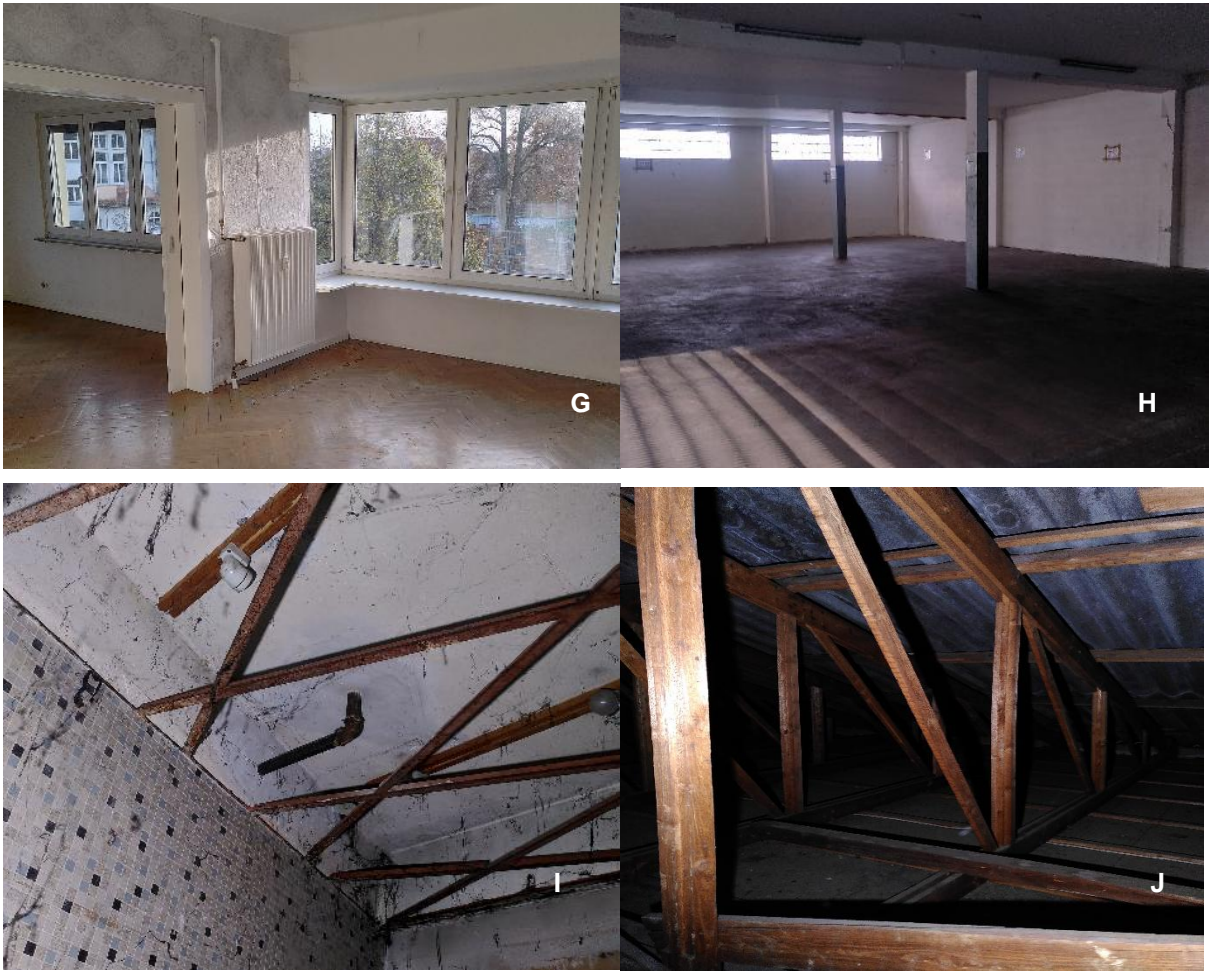
Das Wohn- und Bürogebäude sowie die unmittelbar daran angrenzende Lagerhalle sind beide in Massivbauweise aus Beton und jeweils mit einem Satteldach errichtet. Die Dächer sind etwas überstehend. Alle Gebäudeteile werden durch zahlreiche Fenster und Glasbausteine beleuchtet. Die Innenräume wurden komplett begangen und fotografiert.

Auf Grund seiner Architektur, insbesondere durch mehrere kleinere und größere Überdachungen, Vordach und einen kleinen Erker, weist der Gebäudekomplex insgesamt durchaus Potential zum Nestbau für Vögel auf. An sämtlichen Gebäudeteilen fanden sich jedoch keinerlei Kotspuren von Vögeln oder tote Tiere. Vogelnester wurden keine nachgewiesen. Es wurden auch keine Indizien auf ein Vorhandensein von Fledermäusen festgestellt. Es wurden keine Kotkrümel, fettige Hangplätze, lebende oder tote Fledermäuse nachgewiesen.

Abbildung 4: Bestandsfotos [Kunz 2025] A: Gebäudekomplex von außen; B: Blick in den Hof; C, D: Blick auf das Wohn-/Bürogebäude; E und F: Vordach; G: Wohn-/Bürogebäude innen; H: Lagerhallen von innen; I: Deckenstreben Halle innen; J: Dachraum Satteldach

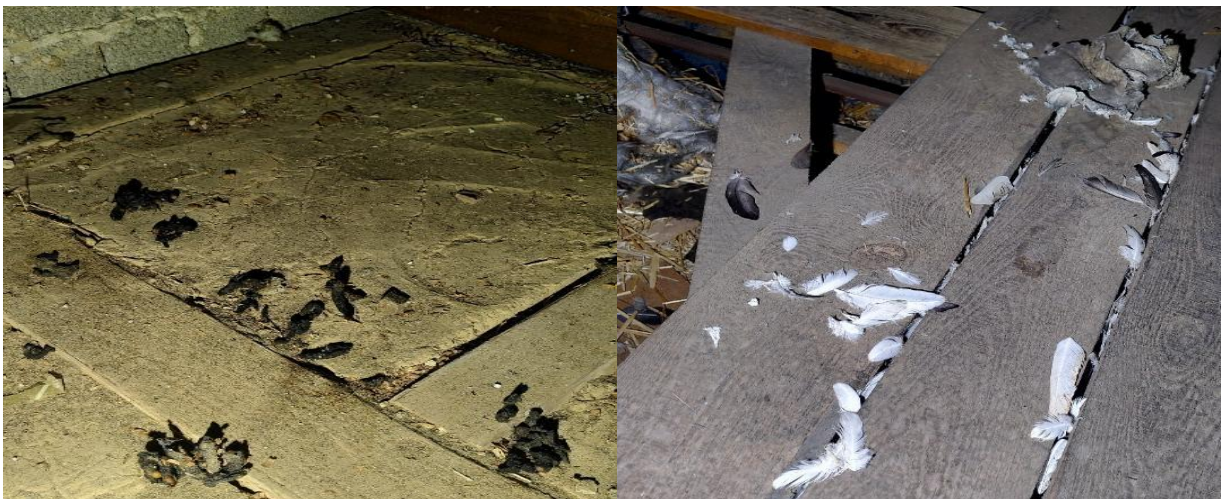
Im Dachraum des Satteldachs wurden allerdings Kotspuren entdeckt, die einem Marder zuzuordnen sind - vermutlich Steinmarder. Der Kot war an mehreren Stellen linear verteilt. Der wurstartige Kot (Losung) ist ca. 8 cm lang, und 1cm dick ist und endet in einer gedrehten Spitze. Hier fanden sich Beutereste, Haare, Federn, Obstkerne und Eierschalen. Auf dem Dachboden wurden ebenfalls Federn gefunden (Tauben), die ebenfalls auf Marderaktivitäten schließen lassen.

Abbildung 5: Kotspuren und Nahrungsreste im Dachraum (Foto Kunz 2025)

Im Innenraum des Dachbodens wurden an mehreren Stellen deutliche Marderspuren nachgewiesen (sehr wahrscheinlich Steinmarder). Die Kot- und Frassspuren (gerupfte Vogelfedern) zeigen eine eindeutige Nutzung durch den Marder. Das Vorhandensein des Marders erklärt auch die negativen Feldermaus- und Vogelfunde, da der Marder als Prädator von Vögeln, Mäusen oder Fledermäusen bekannt ist und lebende Tiere jagt und Nester plündert.

Vor den Abrissarbeiten mit einem Bagger müssen Dachbereiche am nördlichen Satteldach geöffnet werden (ca. 1 Woche vorher). Hier können einzelnen Dachplatten entnommen werden oder Schalbretter an den Dachüberständen entfernt werden. Hierdurch wird der Dachraum hell und zugig sowie kälter, was zu einer Vergrämung führt. Zusätzlich kann ein Radio o.ä. einige Tage vor Abbruch aufgebaut werden. Durch die Musik und Sprache kommt es ebenfalls zur Vergrämung.
