Projekt 23-2053

**Bauvorhaben: Neubau einer Kindertagesstätte
 auf dem Parkplatz der Trommhalle,
 Hauptstraße 35 in 64668 Rimbach-Zotzenbach**

Erkundung des Baugrundes (Vorerkundung)

1. Geotechnischer Bericht

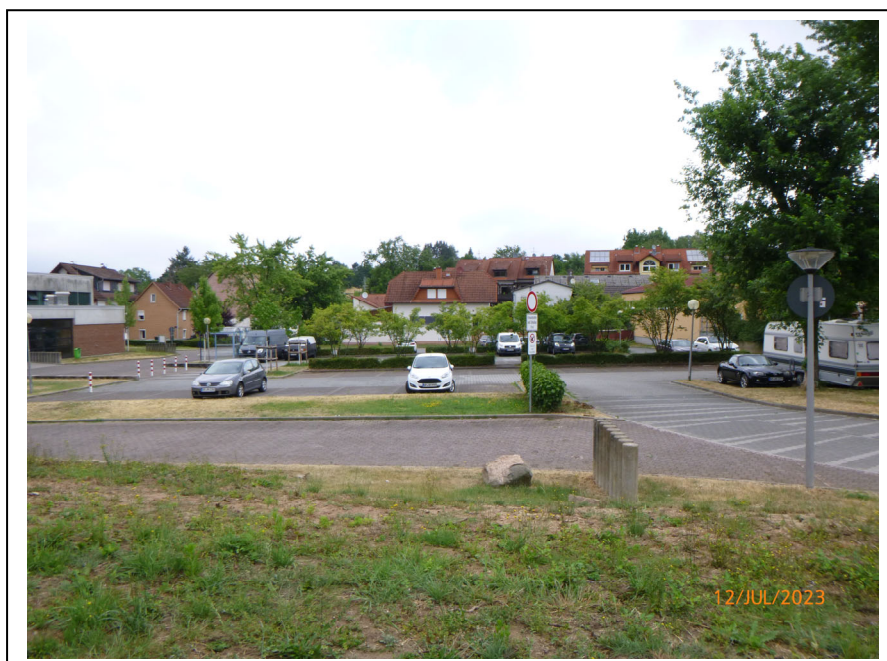
Bild Nr. 1: Blick auf das Parkplatzgelände an der Trommhalle in Rimbach-Zotzenbach; Übersichtsaufnahme

Das gepl. Baugrundstück wird derzeit als Parkplatzfläche genutzt und ist größtenteils mit Verbundsteinpflaster befestigt. Nach Angaben der Gemeinde Rimbach bestand dort früher ein Sportplatz mit einem sandig-kiesigem Spielfeld. Des Weiteren liegt unterhalb des Parkplatzes die Bachverdolung des Zotzenbach, deren genaue Lage jedoch nicht bekannt ist. Dies soll zu einem späteren Zeitpunkt durch eine Kamerabefahrung festgestellt werden.

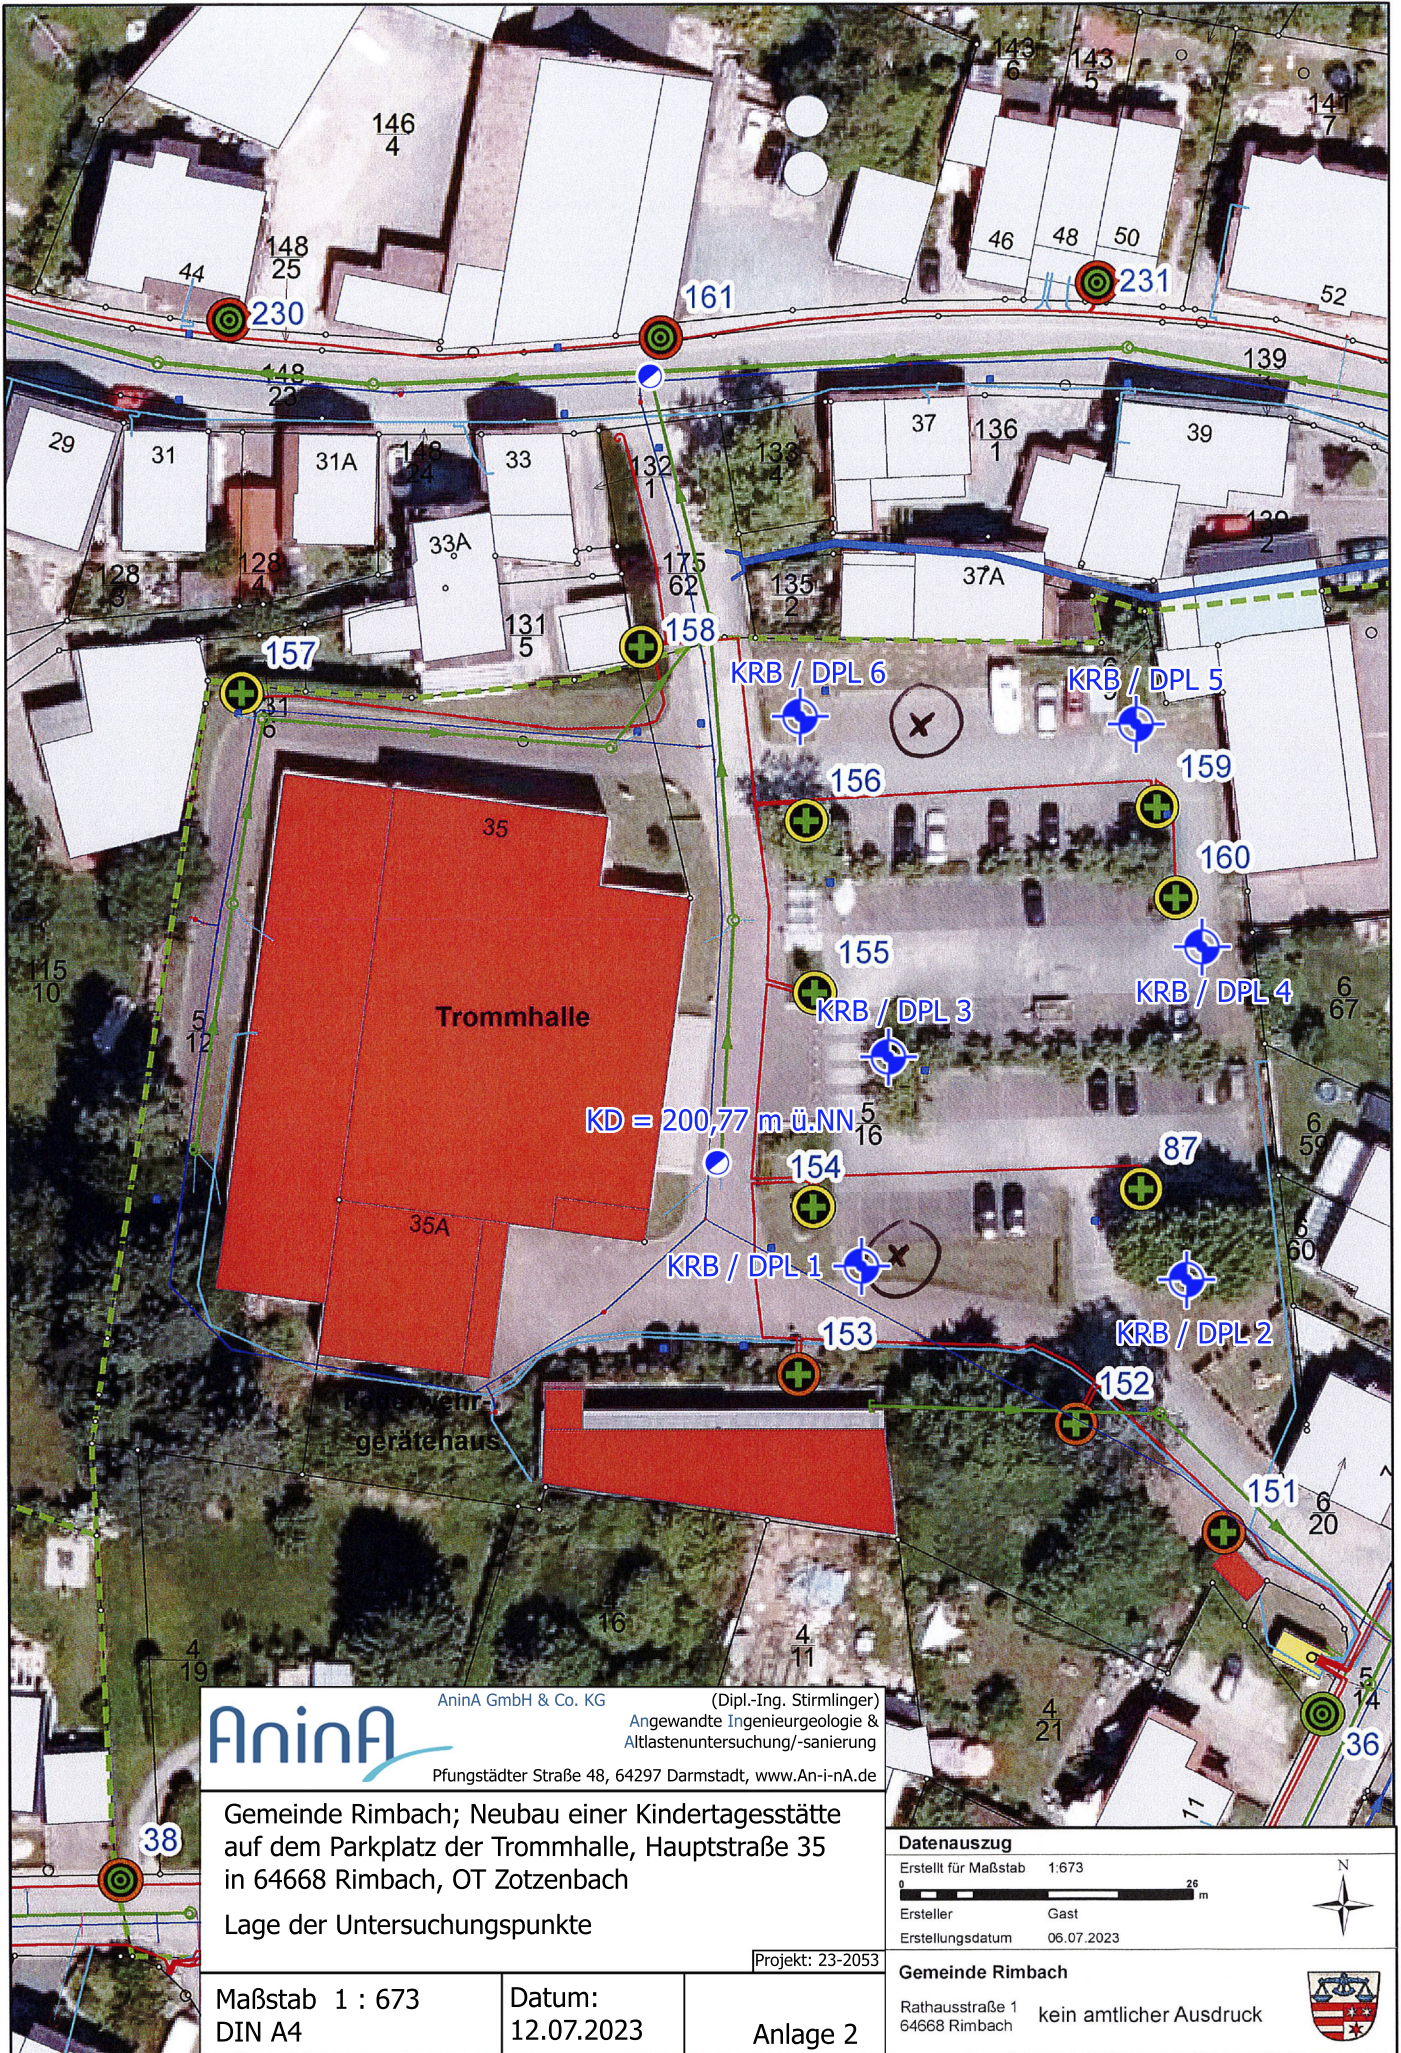
Lage der Untersuchungspunkte

Gemäß Darstellung im Lageplan der Anlage 2 wurden in der Untersuchungsfläche 6 Kleinrammbohrungen (KRB, zur Bestimmung des Bodenaufbaus) und 6 Rammsondierungen (DPL, zur Bestimmung der Lagerungsdichte / Tragfähigkeit des Bodens) bis in max. 4,0 m Tiefe niedergebracht. Aufgrund von Bohrhindernissen (Steine / Gerölle / Fels?) mussten zwei Sondierungen in ca. 3,2 bzw. 3,7 m unter GOK abgebrochen werden.

Die Bohransatzpunkte wurden nach Lage und Höhe eingemessen. Als Bezugspunkt für das Nivellement diente ein Kanaldeckel vor der Trommhalle, dessen Höhe mit 200,77 m ü.NN angegeben ist [U 1].
